**PAMA Oil Analysis Report  
before and after using the  
GF2 Fuel Additive Formula**

## Trendline By Component Report

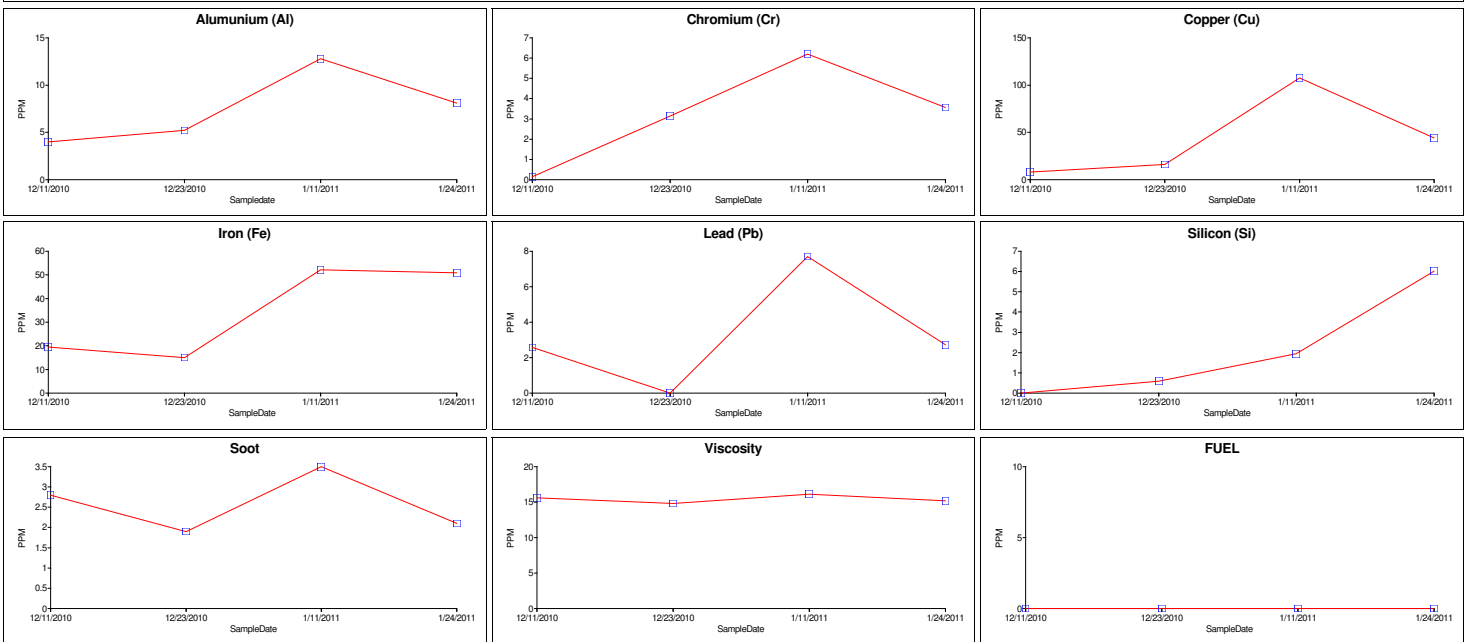
District		ADPS	Code No.	PM1017										Component			ENGINE				Condition
Lab No.	Date	Oil Type	ISO	HM	HM Oil	VISC	FUEL	SOOT	OXI	NITR	WTR	TBN	Si	Fe	Cu	Al	Cr	Pb	Na		
7201005104	24/01/2011	MEDITRAN SX 15W40		36669	191	15.2	0.0	2.1	8.1	0.3	0.0	8.6	6.0	50.9	44.3	8.1	3.6	2.7	14.8	PROBLEM	
7201004251	11/01/2011	MEDITRAN SX 15W40		50448	250	16.1	0.0	3.5	12.3	0.9	0.0	7.7	2.0	52.2	107.6	12.8	6.2	7.7	30.5	PROBLEM	
7201003131	23/12/2010	MEDITRAN SX 15W40		30155	157	14.8	0.0	1.9	4.8	0.1	0.0	9.0	0.6	14.9	16.2	5.2	3.1	0.0	32.8	PROBLEM	
7201002340	11/12/2010	MEDITRAN SX 15W40		29924	188	15.6	0.0	2.8	7.5	1.3	0.0	8.4	0.0	19.5	8.1	4.0	0.2	2.6	7.5	NORMAL	
<b>Warning Limit Minimum</b>						11.0	4.0	3.0	21.0	15.0	0.6	5.0	5.0	50.0	10.0	5.0	5.0	10.0	50.0		
<b>Warning Limit Maximum</b>						16.3	5.0	4.0	31.0	30.0	1.0	100.0	25.0	100.0	50.0	15.0	10.0	50.0	100.0

**Recommendation :**  
 PERHATIKAN ALUMINIUM TINGGI ! Kemungkinan ada keausan / kerusakan di bagian Crankshaft thrust bearing, Turbo thrust bearing & Aluminium Piston. Bila Silikon ikut tinggi ada kemungkinan dari kontaminasi kotoran / debu (chePERHATIKAN TEMBAGA TINGGI ! Kemungkinan ada keausan / kerusakan di bagian Main Bearing, Pin Bearing, Crank Trust Bearing, Cam Bushing, Bushing a connecting rod, Cam Follower Roller Pin, Rocker Arm Bushing, Timing Gear BusPERHATIKAN BESI TINGGI ! Kemungkinan ada keausan / kerusakan di bagian Liner, Crankshaft, Timing Gear, Cam arm, Piston, Valve Guide, Oil Pump.PERHATIKAN SILIKON TINGGI. Kemungkinan berasal dari kontaminasi kotoran / debu. Disarankan untuk memeriksa seal, vent dan case untuk menentukan sumber kebocoran oli ke dalam sistem.
